Date: 05.Apr.2022

تقرير حول جودة مياه الشرب في مخيم القرية الطينية

● مخيم القرية الطينية (Village Al Teneyh)

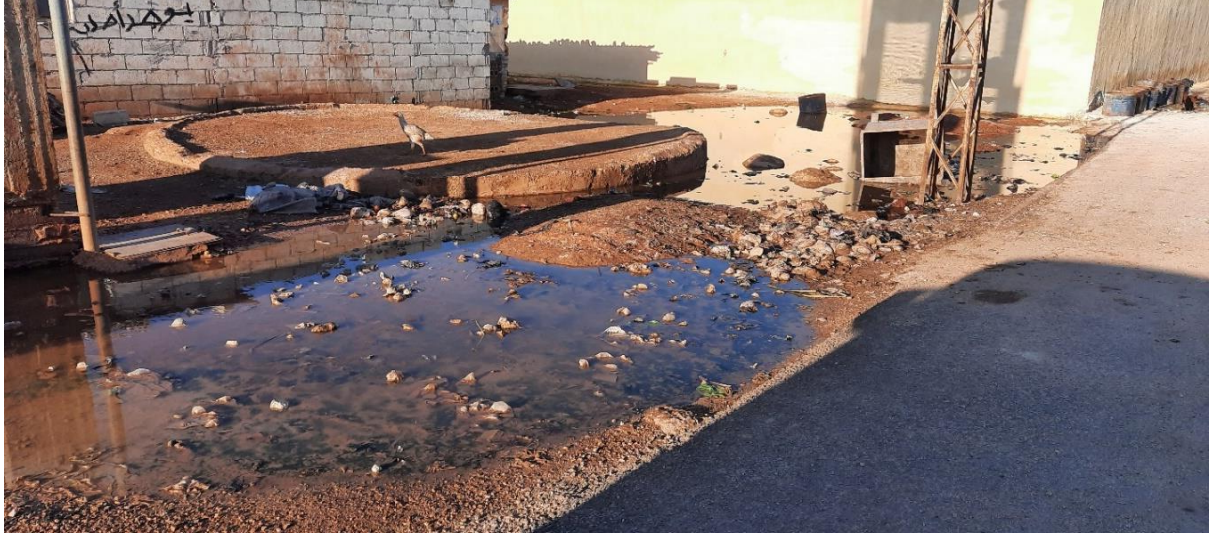
- تم إبلاغ فريق المياه والإصحاح البيئي في وحدة تنسيق الدعم من قبل إدارة المخيم بوجود شوائب في مياه الشرب والتي لها رائحة أيضًا ، وبالتالي فهناك احتمال لتسرب مياه الصرف الصحي إلى مصدر مياه الشرب الذي يغذي القرية نتيجة لتشكّل مستنقع من مياه الصرف الصحي كما هو موضح في الصورة أدناه.

- من خلال إعادة فحص موقع البئر والمناطق المحيطة به ، لاحظنا ما يلي:
 1. يوجد أرض منخفضة (شبه مجوفة) قريبة من البئر تتجمع فيها مياه الامطار بالإضافة إلى أن بعض الناس اعتادوا رمي القمامة وذلك أدى إلى تكوين بؤرة من المياه الأسنة والقمامة.

- قام فريق المياه والاصحاح البيئي في وحدة تنسيق الدعم باتخاذ عدة خطوات من اجل الحد من مخاطر انتشار الامراض ومعالجة المشكلة على النحو التالي:
 - ابلاغ الجهات المسؤولة بايقاف ضخ المياه من البئر الملوثة على الفور وايجاد مصدر بديل لمياه الشرب.
 - القيام بدراسة تقنية واعداد التقرير (تفاصيل بالاسفل).
 - مشاركة نتائج الدراسة التقنية مع قطاع المياه والاصحاح (WASH Cluster) من اجل المناصرة وحث أعضاء الكلاستر من اجل التدخل السريع.

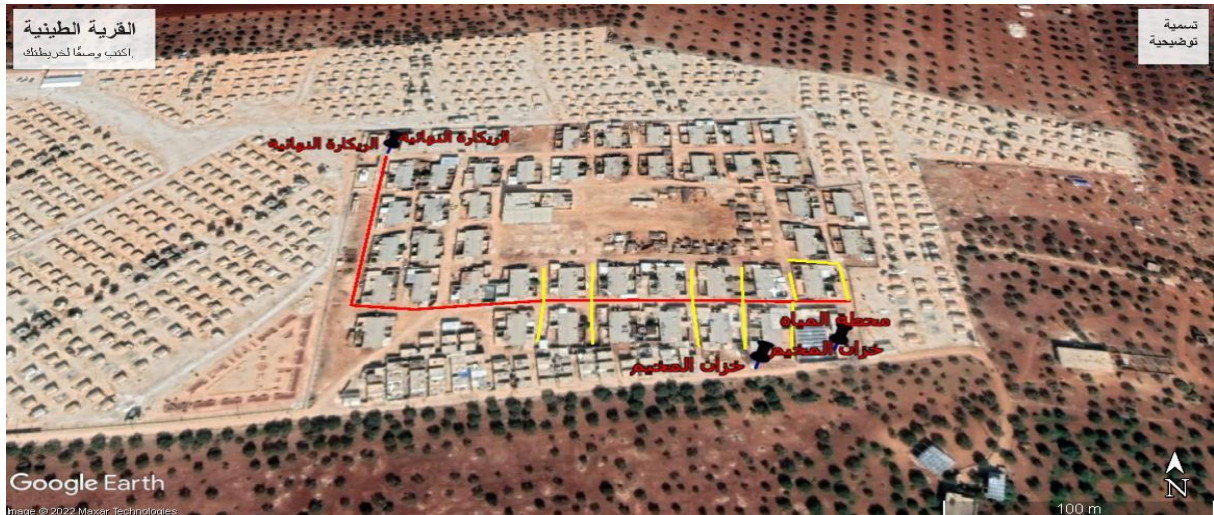
2. هناك عدد من غرف التفتيش (ريكارات) قريبة من البئر وهي مبنية من البلوك العادي بدون أي زريقة أو خرسانة مسلحة أو عادية ، وهي متصلة بالأنبوب الرئيسي من خلال أنبوب خرساني طوله 200 متر. هذه الريكارات مصممة لخدمة أربعة منازل من خلال أنبوب PVC مشترك قطره 4 إنشات والذي تضرر بسبب قربه من سطح الأرض.

3. وجدنا أن حوالي 50 م من أنبوب الصرف الرئيسي في المخيم ذو ميل عكسي وهذا يعيق ويؤثر تصريف مياه الصرف بشكل واضح ، حيث تكمن المشكلة في أن ميل الأنبوب الرئيسي غير صحيح ، بالإضافة إلى قلة العدد غرف التفتيش / الريكارات على طول أنبوب الصرف الرئيسي ، وبالتالي ، يمكن حل هذه المشكلة عن طريق استبدال أنبوب الصرف الرئيسي الذي يبلغ طوله 350 مترًا باستخدام أنبوب خرساني قطره 300 مم بدلاً من الأنبوب القديم و بنفس الطول وبميل صحيح بالإضافة إلى وضع 7 غرف تفتيش / ريكارات على طول الخط مع الأخذ بالاعتبار أن عمق أرضية آخر غرفة تفتيش هو حوالي 185 سم.

4. أيضًا ، يجب استبدال غرف التفتيش الفرعية / الريكارات البالغ عددها 22 بالإضافة إلى الأنابيب الفرعية التي تربط هذه الريكارات الفرعية بالأنبوب الرئيسي ، مع الأخذ بالاعتبار أن طول الأنبوب الفرعي يبلغ حوالي 22 مترًا ، وبالتالي فإن الطول الإجمالي المطلوب استبداله هو 660 مترًا.

5. فتح وتنظيف الخطوط الأخرى في الشبكة بواسطة نابض وضخ المياه داخل الانابيب..
