Date: 05.Apr.2022

تقرير حول جودة مياه الشرب في مخيم القرية الطينية

• مخيم القرية الطينية (Village Al Teneyh)

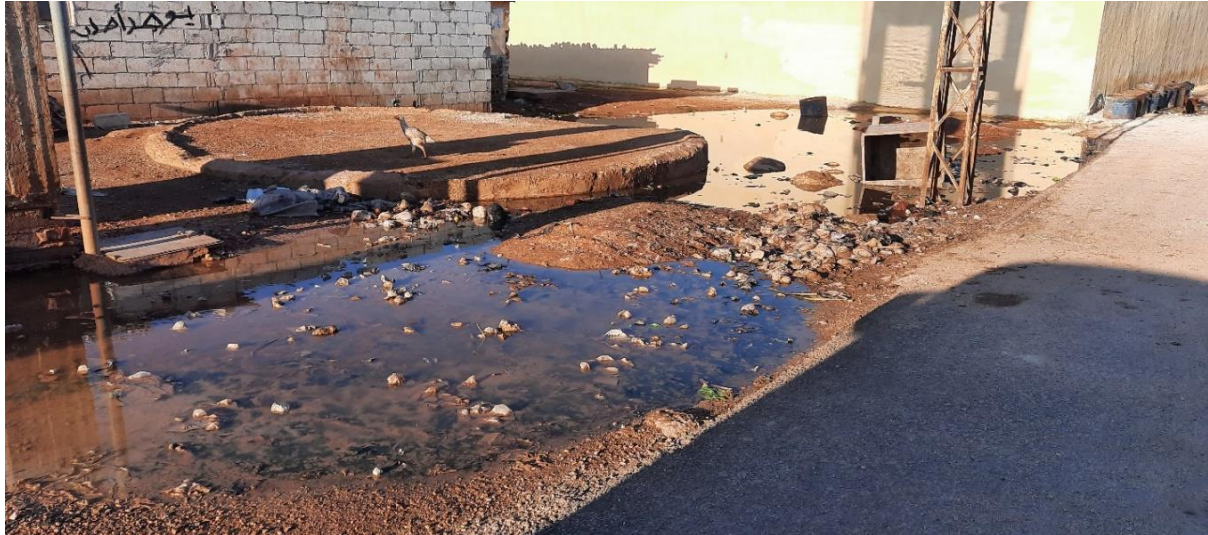
تم إبلاغ فريق المياه والإصحاح البيئي في وحدة تنسيق الدعم من قبل إدارة المخيم بوجود شوائب في مياه الشرب والتي لها رائحة أيضًا ، وبالتالي فهناك احتمال لتسرب مياه الصرف الصحي إلى مصدر مياه الشرب الذي يغذي القرية نتيجة لتشكيل مستنقع من مياه الصرف الصحي كما هو موضح في الصورة أدناه.

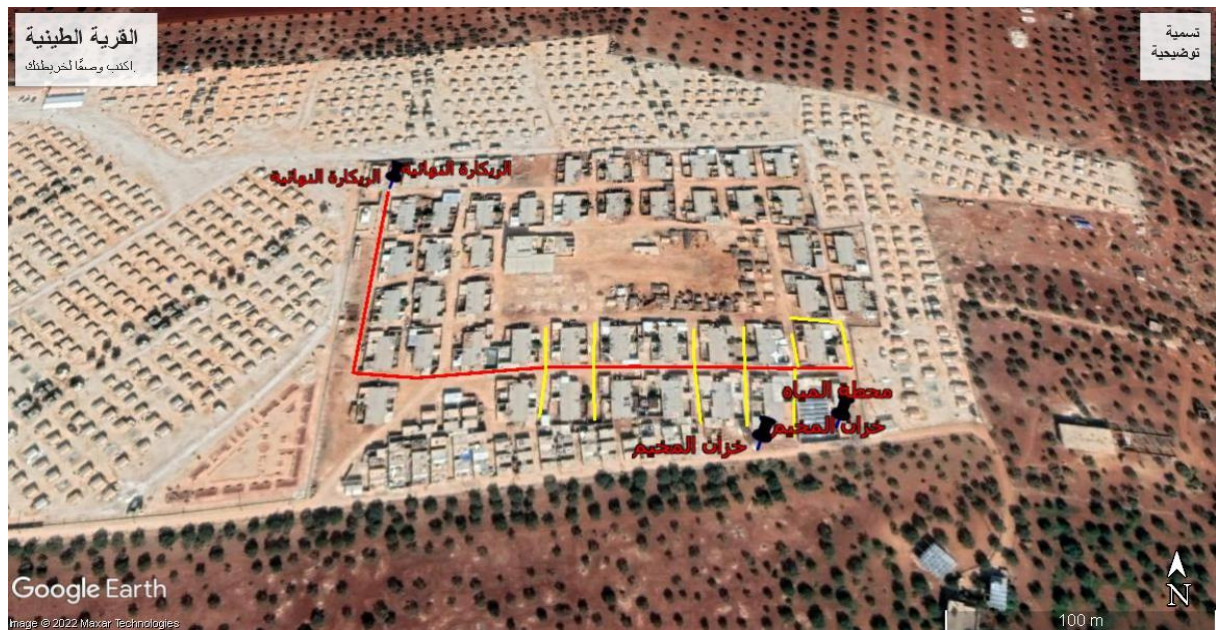
1. يوجد أرض منخفضة (شبه مجوفة) قريبة من البئر تتجمع فيها مياه الامطار بالإضافة إلى أن بعض الناس اعتادوا ربي القمامة وذلك أدى إلى تكوين بؤرة من المياه الأسنة والقمامة.

2. هناك عدد من غرف التفتيش (ريكرات) قريبة من البئر وهي مبنية من البلوك العادي بدون أي زريقة أو خرسانة مسلحة أو عادية ، وهي متصلة بالأنبوب الرئيسي من خلال أنبوب خرساني طوله 200 متر. هذه الريكرات مصممة لخدمة أربعة منازل من خلال أنبوب PVC مشترك قطره 4 إنشات والذي تضرر بسبب قربه من سطح الأرض.

3. وجدنا أن حوالي 50 م من أنبوب الصرف الرئيسي في المخيم ذو ميل عكسي وهذا يعيق ويؤثر تصريف مياه الصرف بشكل واضح ، حيث تكمن المشكلة في أن ميل الأنبوب الرئيسي غير صحيح ، بالإضافة إلى قلة العدد غرف التفتيش / الريكرات على طول أنبوب الصرف الرئيسي ، وبالتالي ، يمكن حل هذه المشكلة عن طريق استبدال أنبوب الصرف الرئيسي الذي يبلغ طوله 350 مترًا باستخدام أنبوب خرساني قطره 300 مم بدلاً من الأنبوب القديم و بنفس الطول وبميل صحيح بالإضافة إلى وضع 7 غرف تفتيش / ريكرات على طول الخط مع الأخذ بالاعتبار أن عمق أرضية آخر غرفة تفتيش هو حوالي 185 سم.

4. أيضًا ، يجب استبدال غرف التفتيش الفرعية / الريكرات البالغ عددها 22 بالإضافة إلى الأنابيب الفرعية التي تربط هذه الريكرات الفرعية بالأنبوب الرئيسي ، مع الأخذ بالاعتبار أن طول الأنبوب الفرعي يبلغ حوالي 22 مترًا ، وبالتالي فإن الطول الإجمالي المطلوب استبداله هو 660 مترًا.

5. فتح وتنظيف الخطوط الأخرى في الشبكة بواسطة نابض وضخ المياه داخل الانابيب..
