Date: 25.04.2022

تقرير حول جودة مياه الشرب في قرية مرمي الحجر

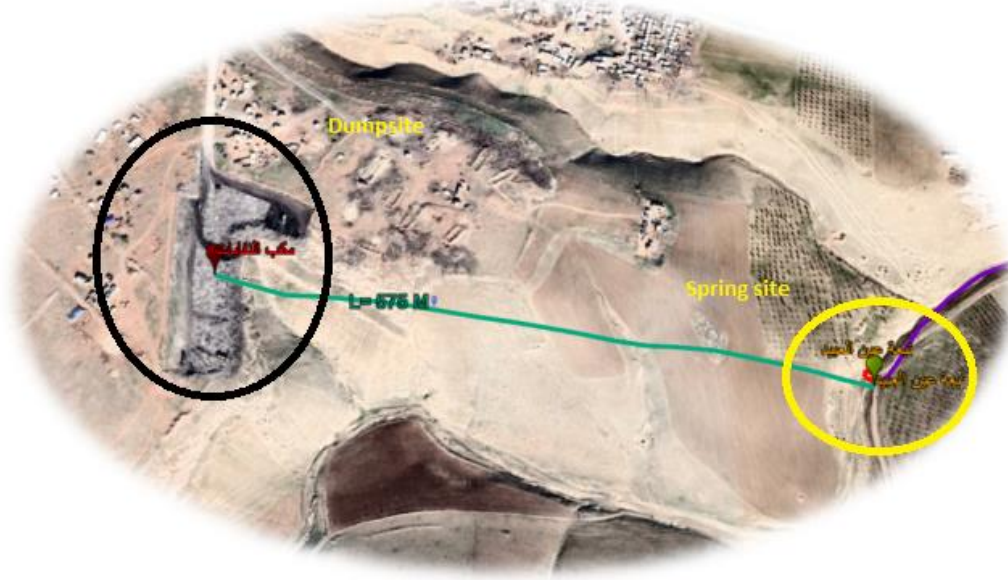
- تقع أسفل الوادي وتنبع من ضمن الصخور.
- يوجد مكب نفايات على بعد تقريبي 575 م من موقع النبع، كما هو موضح أدناه. مع العلم أن فرق المنسوب الجغرافي بين المكب والنبع حوالي 50 متر (المكب اعلى من النبع).

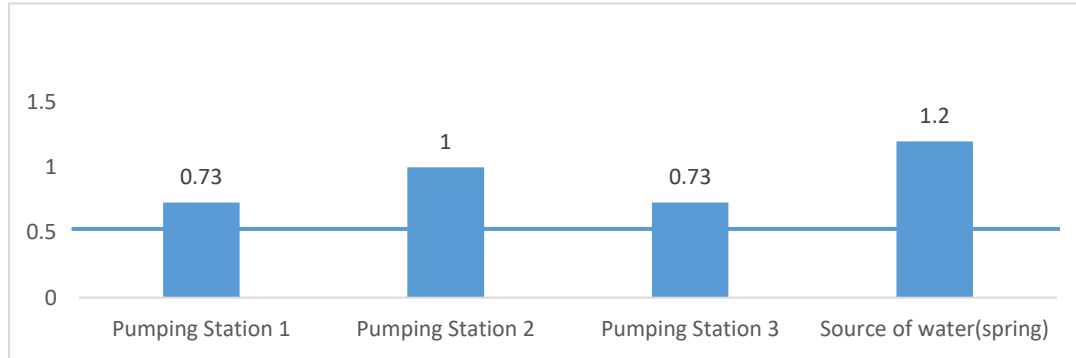
❖ الامونيا

الحد المسموح للامونيا حسب المواصفات القياسية لمياه الشرب 0.5 ملغ/ل.

تبين نتائج تحليل عينات مياه الشرب والمعطيات الأولية انه لا يوجد اي تلوث بمياه الصرف الصحي وان مصدر المياه الرئيسي (النبع) ملوث كيميائيا وخاصة بالامونيا والنترات والتي تكون على الاغلب نتيجة لجريان المياه الجوفية الملوثة باتجاه النبع واختلاطها بمياه العذبة للنبعة.

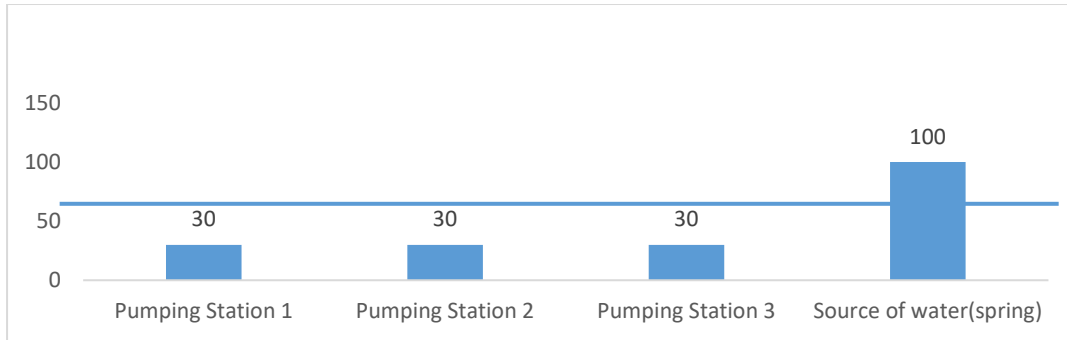
❖ النترات

الحد المسموح للنترات حسب المواصفات القياسية لمياه الشرب 50 ملغ/ل.
